<p>VERON afd. 56 Waterland Elektronische Nieuwsbrief.</p> <p>Maart 2022</p> <p>Redactie: PE1LDZ pe1ldz@veron.nl</p>
---	---

4. **Reparatie GM-2882 meetzender**

8. Lithium accupacks repareren

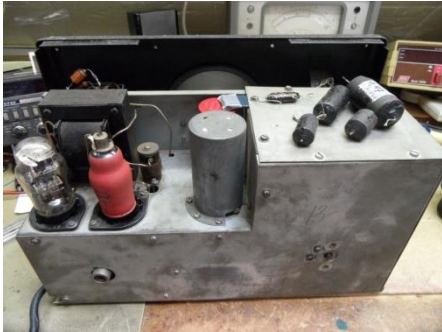
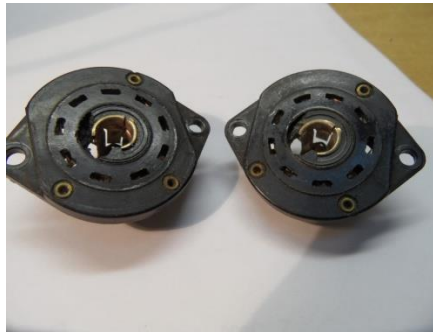
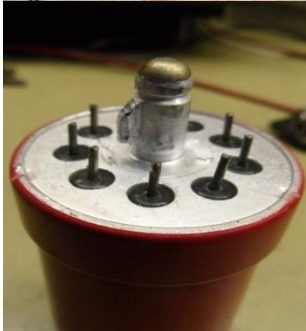
Toen ik het toestel uit de kast haalde, zag ik dat beide EF50 buizen erg los op het chassis stonden. Foute boel. De buisvoeten waren totaal vernield.

De buizen EF50 hebben een speciale zoek-nok. Deze nok eindigt iets boven de voet van de buis. De buis wordt in de voet gedrukt en iets gedraaid. Daarbij zorgt de nok voor de ver-grendeling van de buis. Als de buis geforceerd uit de voet wordt getrokken, wordt deze vernield. Dus ook nu: eerst de buis iets draaien en dan kan die eruit. Dus beide voeten moeten worden vervangen, hetgeen een grote klus blijkt te zijn. Er moet eerst worden ge-sloopt om er bij te kunnen.

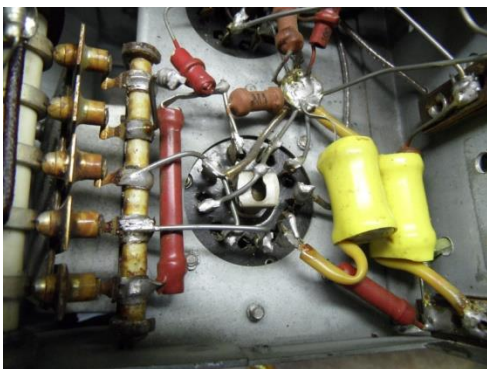
Op onderstaande foto's boven de oscillator en onder de versterker/modulator. Om die tweede voet te kunnen verwijderen moet ook de askoppeling worden verwijderd. Hierbij gaat natuurlijk het dunne isolatieplaatje tussen beide delen stuk. Totaal vergaan. Dat is voor later. De afstem-condensator staat op volle hoogspanning !! Vandaar die koppeling.

De oude voeten met veel gehannes verwijderd en de nieuwe gemonteerd met hulp van diverse foto's die ik vóór de demontage had gemaakt.

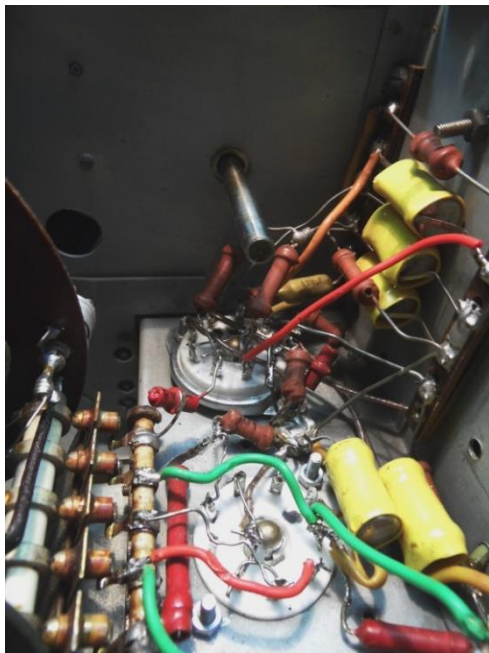
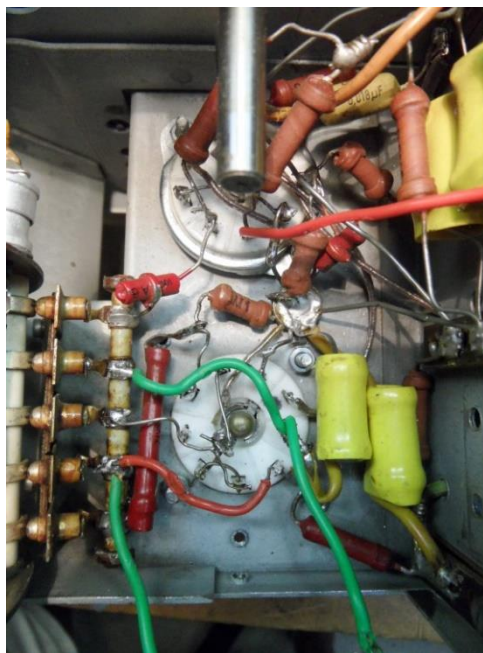
Op beide foto's zien we nog het as-eind, komend van het frontpaneel. Na deze klus en tevens controle van de weerstanden en condensatoren moet de afstem-condensator er weer in. Er voor zorgend dat deze goed geïsoleerd wordt gemonteerd en .. de inmiddels gerepareerde **askoppeling niet vergeten**. Op de as **staat** de volle hoogspanning !
